秦野市立図書館における野鳥のガラス窓への衝突事故を調査する
～野鳥の衝突事故を調査して、その防止策を考える
渡辺優子、遊佐弘司、安井啓子、遠藤順一（NPO 法人野生動物救護の会）

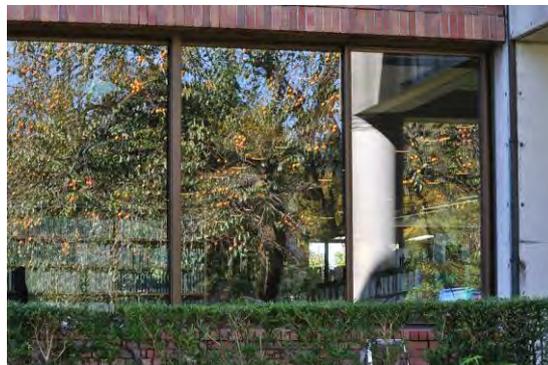
神奈川県秦野市平沢にある図書館は、カルチャーパーク内の一角、開けた芝生が広がる場所にある。大山をイメージして作られた建物（図1）は、採光のために窓ガラス面が多く取られている。窓ガラス自体には内側から飛散防止シートが貼られ、図2のように外側から見ると窓ガラスへの映り込みがより深く見える様になっている。飛散防止シートを貼ったことによって、より綺麗で多重に移り込むようになったと思われる。

図2 建物の近くに植えられた柿の木が映り込んだ窓

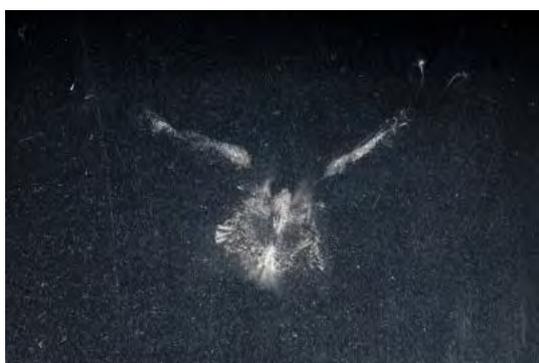
1年間（1月～12月末）を通して毎月1回のペースで建物の外から窓ガラスに残ったすべての衝突痕を確認し、その場所と窓ガラスに残された衝突痕の位置を図面に記入した。特にキジバトなどのハト類においては窓ガラスに衝突したとき粉綿羽（ふんめんう）が窓ガラスに付着し、衝突痕が残り易いことから（図3）、衝突痕を撮影した。なお、粉綿羽とはハト類・サギ類・インコ類などに見られる羽毛の根元付近についている粉状の羽である。

図3 キジバトの衝突痕（目撃情報があるため種を特定できた）

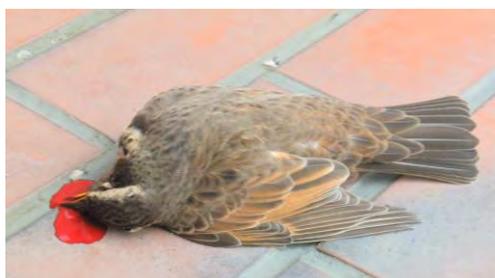
図5 図書館の窓に衝突して死亡したツグミ

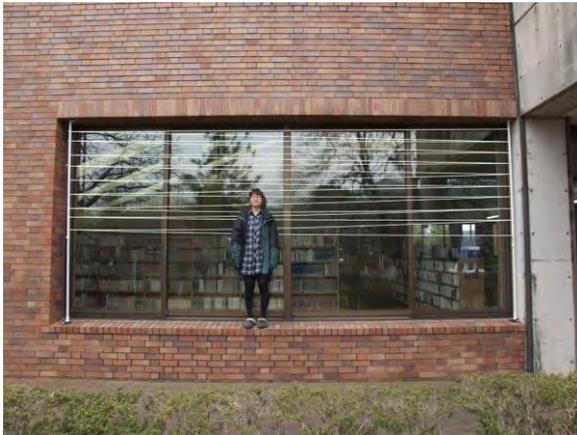
図8 釣り糸による衝突防止策

2010年10月から窓に貼り付けた各種衝突防止対策ステッカーは、ステッカーの真下に衝突痕がのこるなど十分な効果を得られなかった。釣り糸による対策では、透明な釣り糸を使用した場合に効果を得られなかったため、2011年1月から緑色のものに変更した。緑の釣り糸に変更したことにより効果は現れたものの、鳥の体格に合わせて釣り糸どうしの幅を調整する必要性、突っ張り棒を用いて釣り糸を張ったために台風などの強風で落下する可能性、景観を損なう点など永続的に行うには難しい対策となった。南側の窓で行った水性UVスプレーによる対策は、劣化が早く雨にも弱いために定期的な塗り直しが必要となるため一般家庭などで行うには不向きである。2013年8月から行った紫外線反射シール（商品名 Window Alert）を使用した防止対策は、窓ガラスへの添付後に衝突が減る効果を

我々は、衝突痕を数えると共に衝突を少しでも減らすために防止対策も検討した。2009年には特に対策を行わず、衝突痕の数などを記録した。この年の調査記録を衝突防止対策がない場合の基礎データとした。2010年には、従来の衝突防止ステッカー及び鷹まるくん（鷹の形をした白黒のステッカー）を図書館全体に使用する防止対策を行った。2010年10月29日より、透明な釣り糸を使用した対策を変更した（図8）。この場所の窓は、約11m離れた位置に柿の木が数本植えられており、窓を外から見ると綺麗に映り込んできた。2011年1月28日より、釣り糸の色を緑に変更した。2013年7月15日に釣り糸の対策を終了し、8月30日より紫外線反射シールを1枚の窓に付き10枚貼る対策を開始した（図9）。さらに2011年より南側1F6において水性UVスプレー対策を開始し、2012年4月末で終了した。また2012年8月31日より南側1F1において紫外線反射シールを対策開始した。2018年度の調査に伴い、経年劣化による紫外線反射効果の低下を確認するために紫外線測定器を用いた測定を試みたが十分な結果を得られなかった。

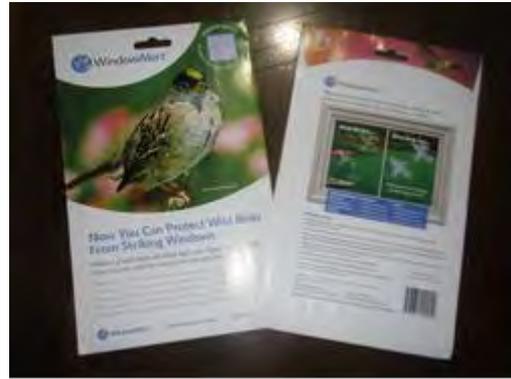
図9 紫外線反射シール（商品名 Window Alert）

得られた。しかし、シールとシールの隙間を縫って飛行する鳥がぶつかるという場合があったため、窓にある程度以上の隙間を作らないように添付することが必要となる。また、アメリカの製品のため、購入が難しいという点が上げられる。

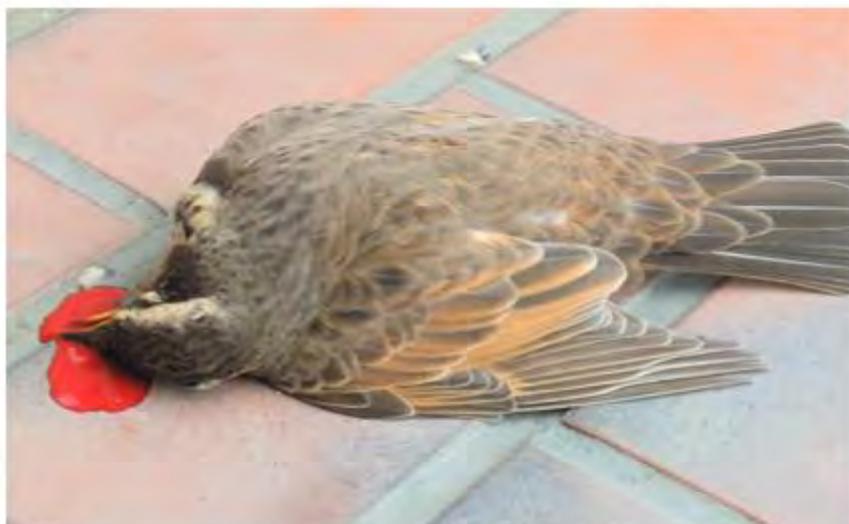
ツグミ 北2F 2009.12.13 ⁰⁹⁰⁶¹⁹

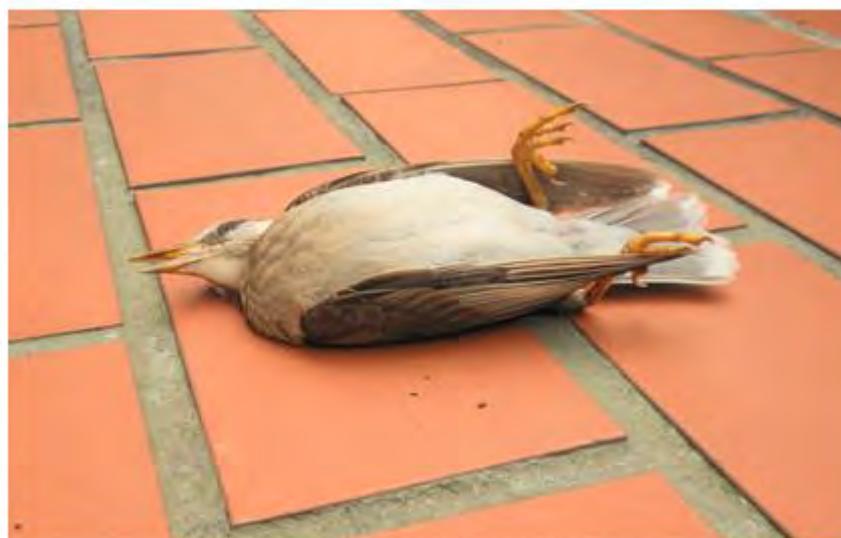
ムクドリ 北2F15 2010.7.1 100257

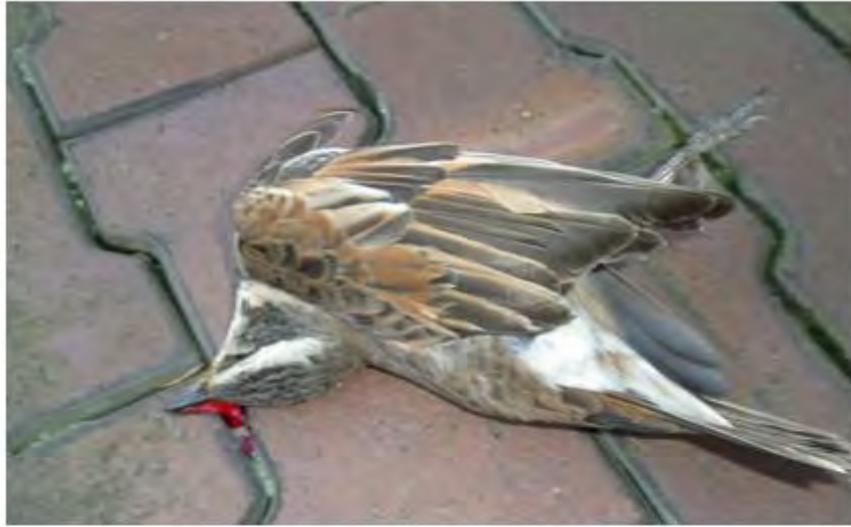
ツグミ 北1F2 2010.12.9 100569

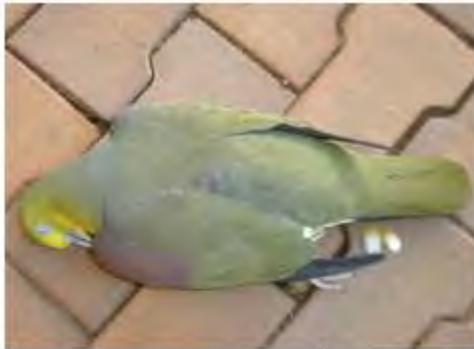
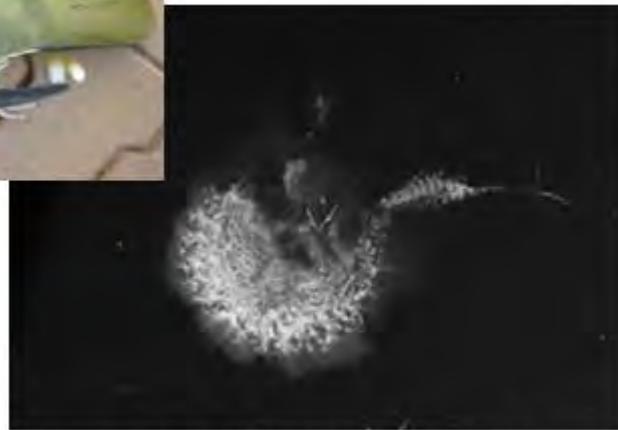
アオバト 南側1F 2010.12.17 死体と衝突痕

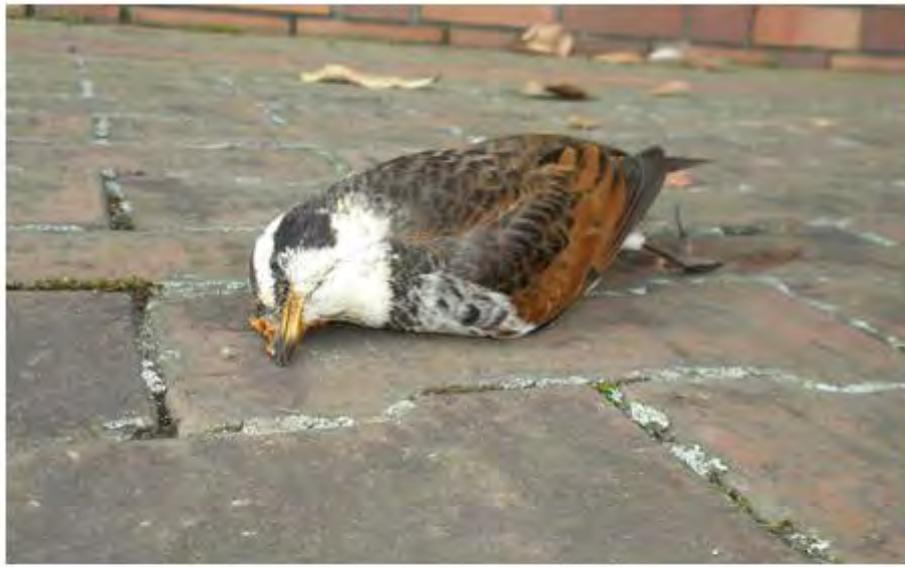
ツグミ 北側1F 2010.12.25 柿を食べた直後に死亡

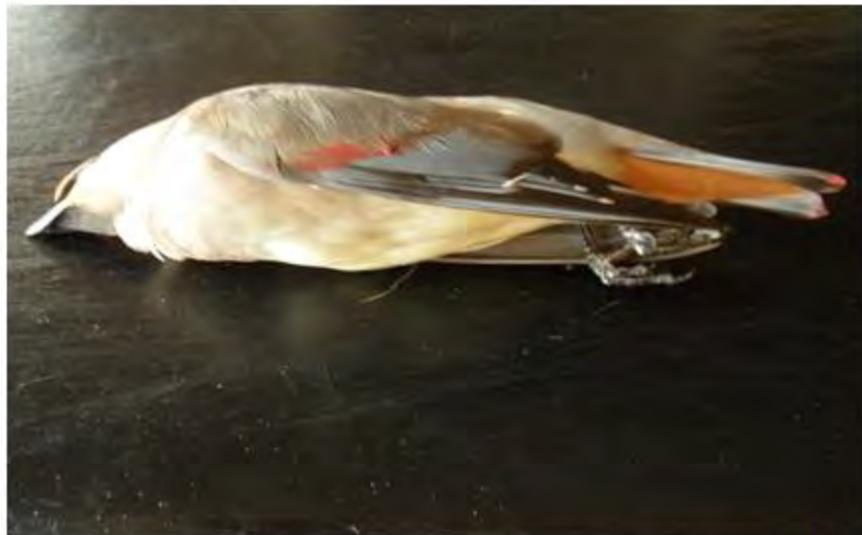
ヒレンジャク 北1F6 2010.12.28¹¹⁰⁰¹⁸

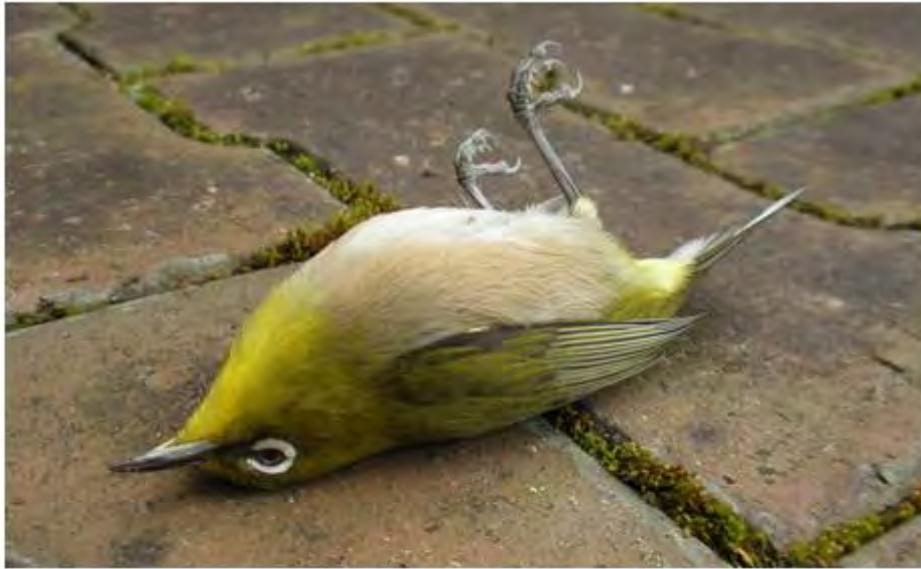
メジロ 北側1F 2011.1.15

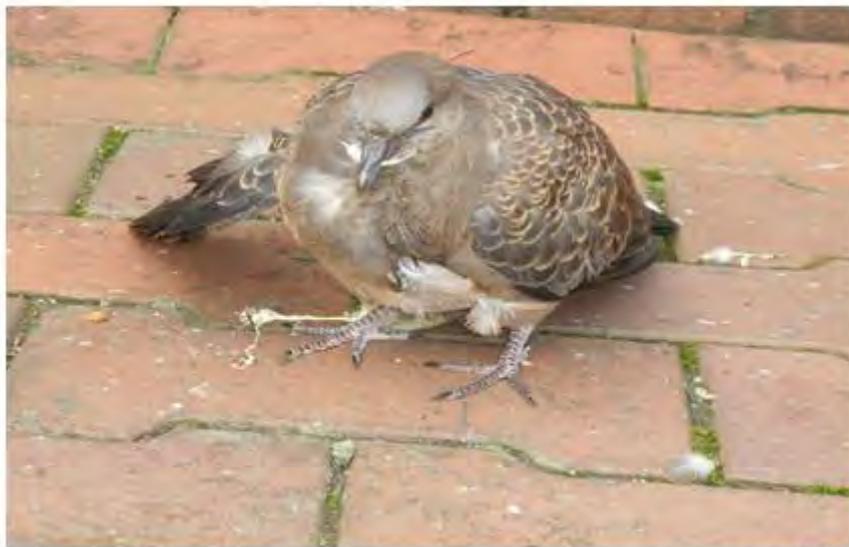
キジバト衝突後保護(左翼骨折及びそのう破裂)¹¹⁰⁴⁸⁵
北1F24 2011.8.13 2012.4.4 死亡

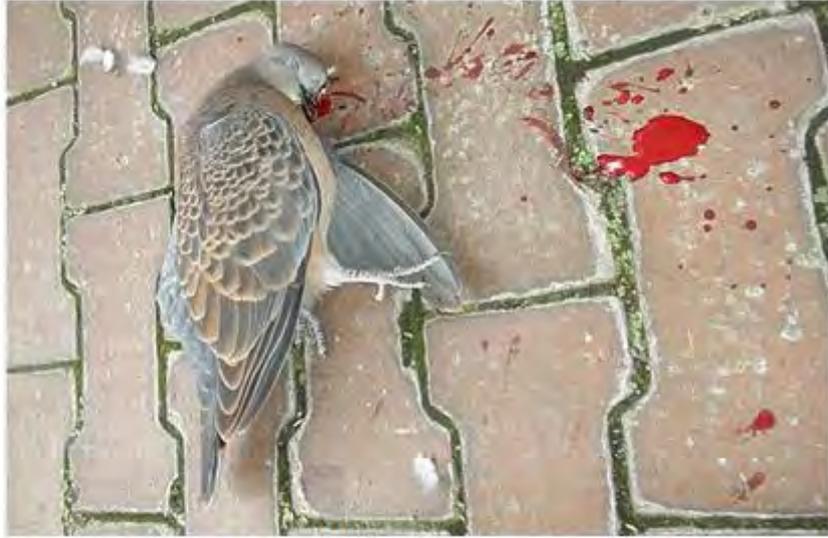
キジバト 北1F28 2011.12.22 110656

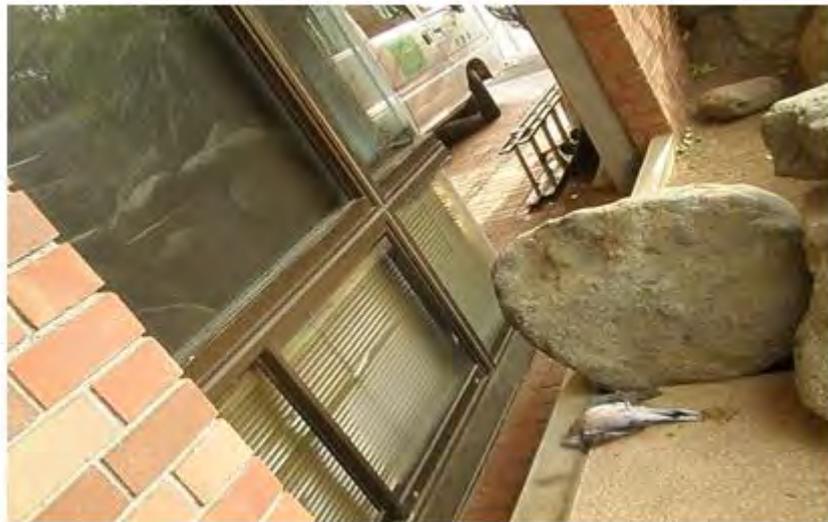
キジバト 池1 2012.1.11 120012

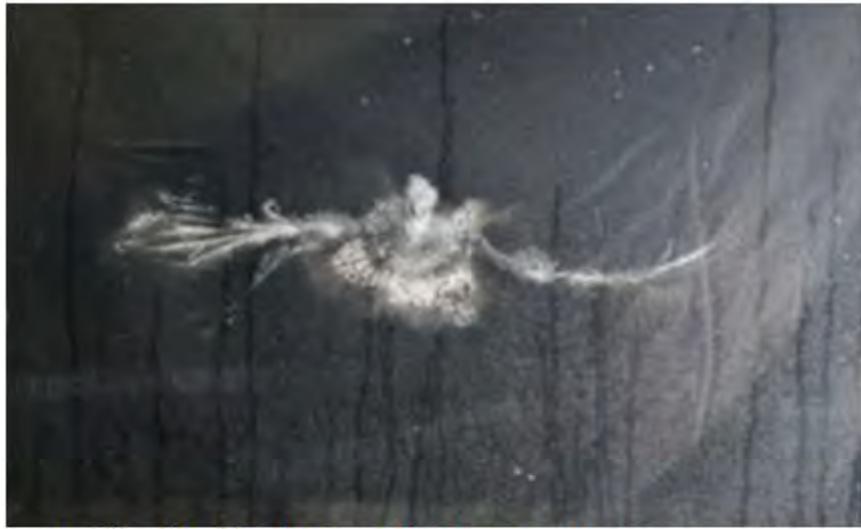
キジバト衝突痕 北1F14 2012.3.30撮影

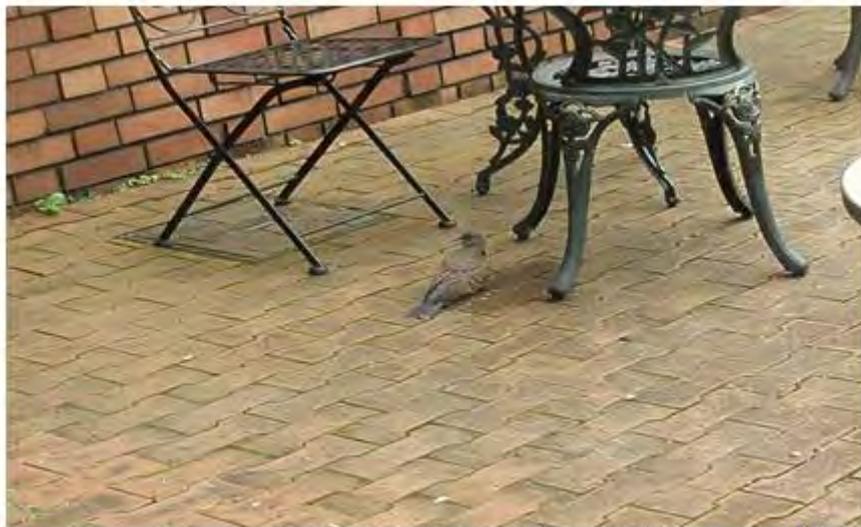
120346

キジバト衝突後保護(左目陥没)
北1F26 2012.7.13 7.28死亡

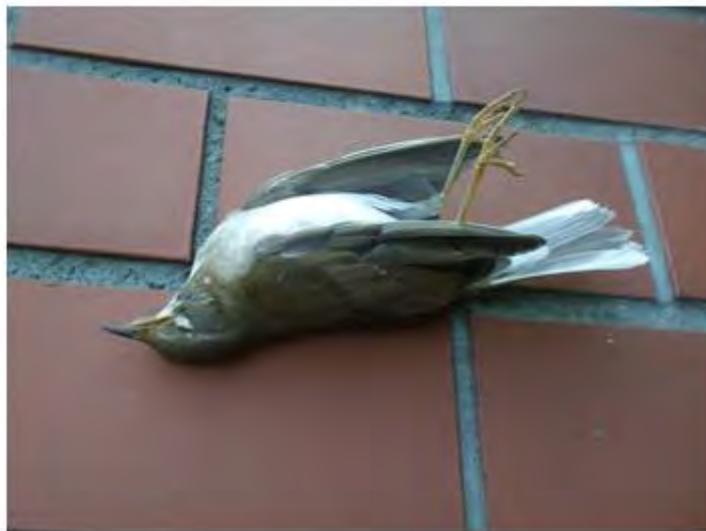
シロハラ 北2F8 2012.11.10

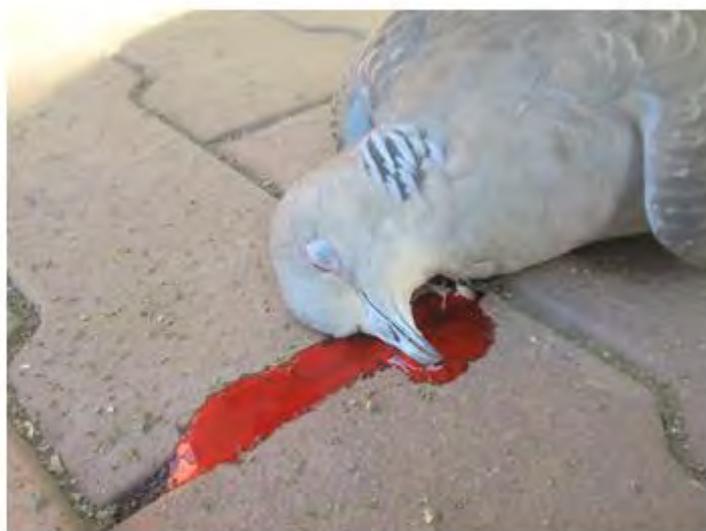
キジバト 南1F4 2015.2.11

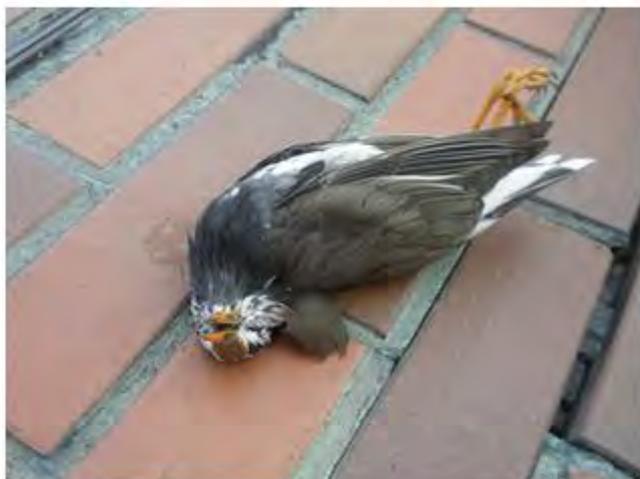
ムクドリ 東1F玄関前 2017.1.17

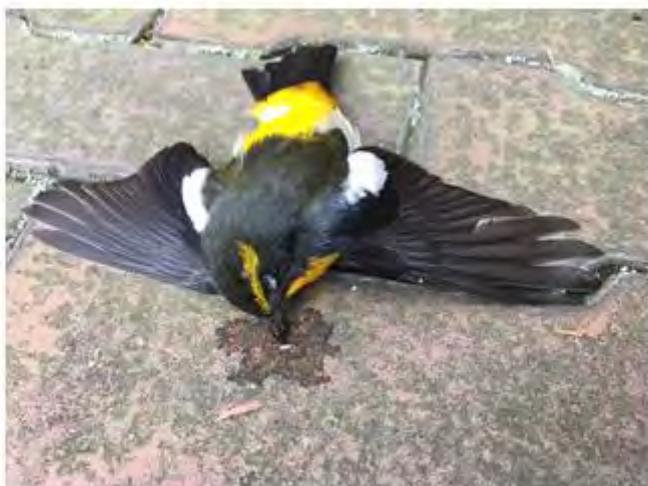
キビタキ 北1F3 2018.10.11
