秦野市立図書館における野鳥のガラス窓への衝突事故を調査する
～野鳥の衝突事故を調査して、その防止策を考える
渡辺優子、遊佐弘司、安井啓子、遠藤順一（NPO 法人野生動物救護の会）

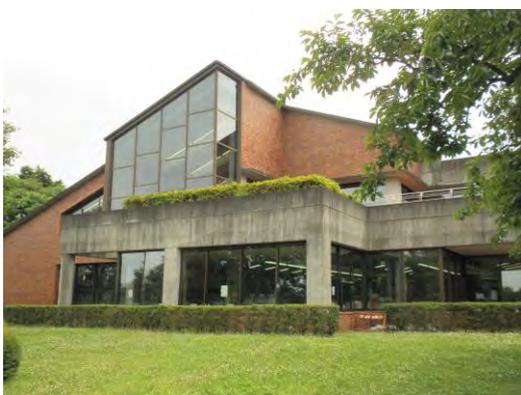
図1 秦野市立図書館の外観

神奈川県秦野市平沢にある図書館は、カルチャーパーク内の一角、開けた芝生が広がる場所にある。大山をイメージして作られた建物（図1）は、採光のために窓ガラス面が多く取られている。窓ガラス自体には内側から飛散防止シートが貼られ、図2のように外側から見ると窓ガラスへの映り込みがより深く見える様になっている。飛散防止シートを貼ったことによって、より綺麗で多重に移り込むようになったと思われる。

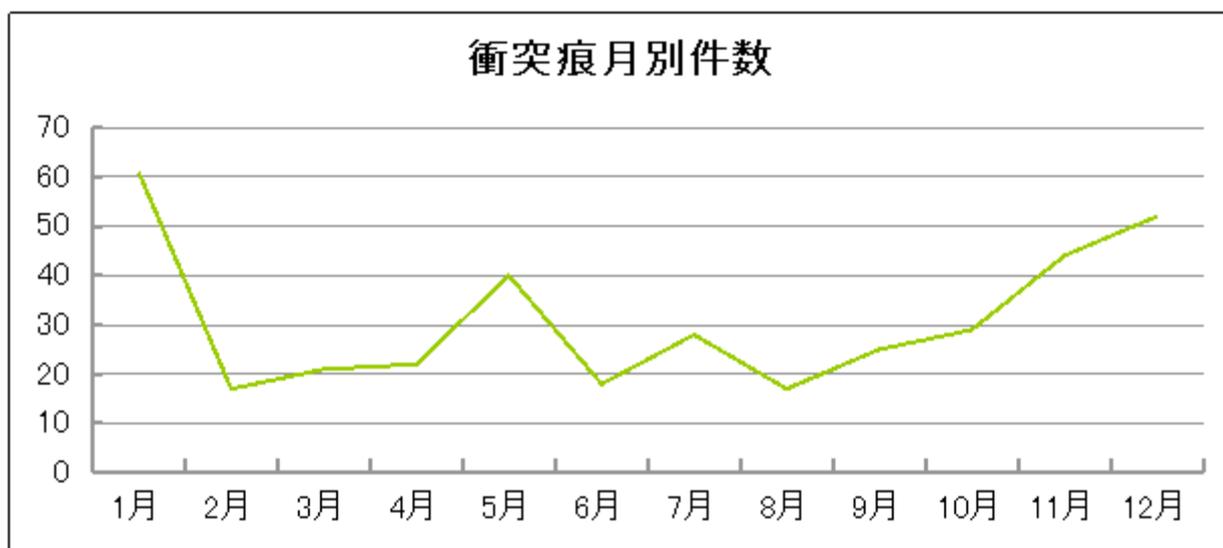
図4 2009年から2018年までの月ごとの衝突痕数の合計

図4に示したように、衝突痕の数は10月から増加して12月、1月にピークに達していた。2月には減少したが5月から7月に再び増加の傾向が見られた。また、表1より年ごと

の衝突痕件数の合計は 2011 年が最も多く、その前後の年も 50 件以上の値を示した。2013 年からは減少傾向が見られたが、2017 年から再び増加を示した。付録 1 の図書館見取り図を見ると、ほとんど全ての窓に衝突していたが、窓によっては件数が集中していることがわかった。そのような窓は他の窓と比べて映り込みが顕著であったり、窓同士が向かい合っている建物の構造であった。そこで我々が考えた鳥の窓への衝突原因を以下に示す。

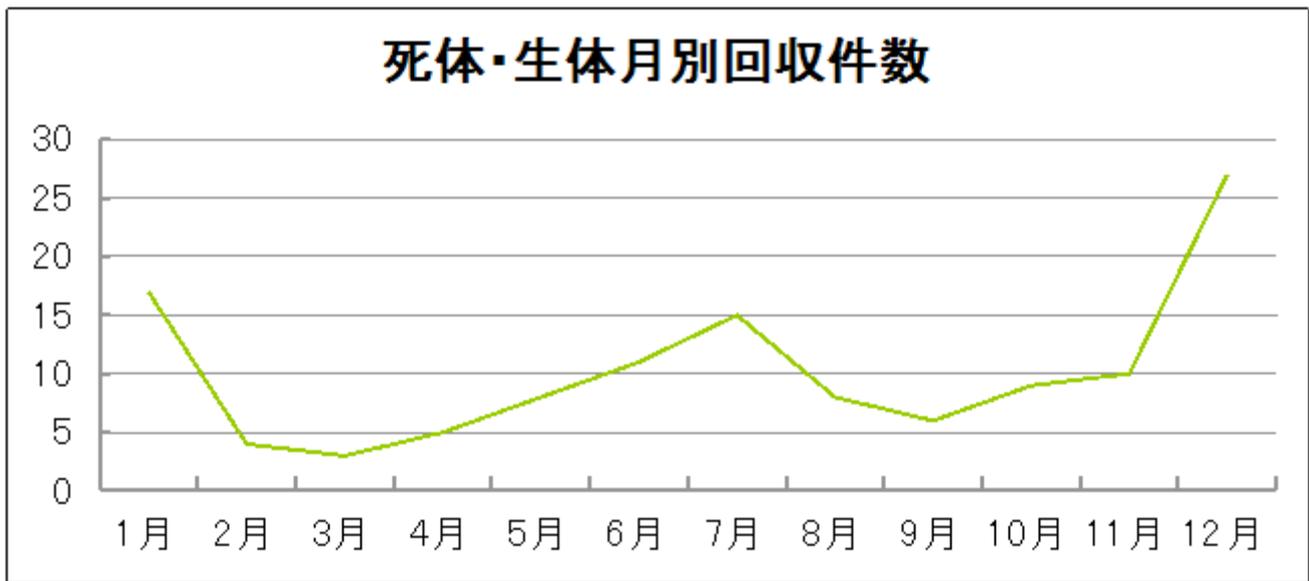
図6 2009年から2018年までの月ごとの死体および生体回収件数グラフ

図6のグラフと図4のグラフを比較すると、似通った傾向を示している。また表2より、回収した鳥の種類はハト類以外の鳥も多いことがわかった。ハト類以外の鳥は窓ガラスに衝突しても痕をほとんど残さないため、衝突痕の件数には反映されなかった可能性があった。しかし、図4と図6のグラフに相関関係が見られることから、我々が行った衝突痕の調査はハト類以外の鳥の衝突事故調査にも有効であると考えられる。

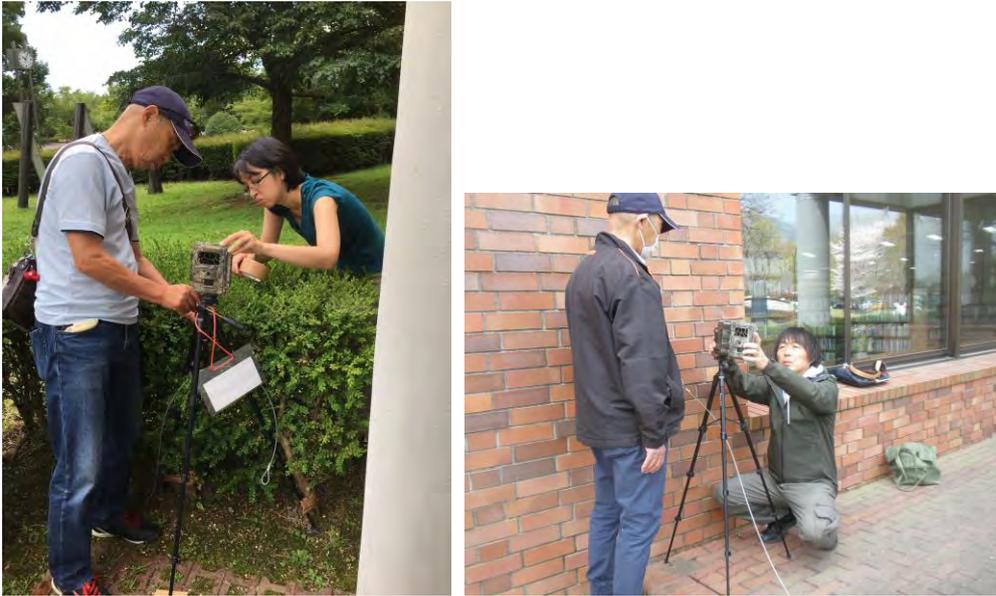
センサーカメラには、強風による影響でカメラを固定した三脚が動いたため撮られた動画、ノラネコや落ち葉などの落下物、餌をついばむ小鳥たち、風で動いた下草、窓ガラスに映った来館者、周辺掃除を行う業者などの動画しか記録されなかった。これらの動画の確認後、カメラの向き、三脚の固定方法など修正・改良を何度も試みたが窓に衝突後、地面に落下した鳥の姿を記録することは出来なかった。

図7 センサーカメラ設置の様子。カメラは三脚に取り付けて地面から高さ約1mに固定した。カメラの向きは地面を撮影するように調整しており、シジュウカラのような小鳥にも反応する。
